2018年北海道胆振東部地震で多発した

崩壊・地すべり (株)北海道技術コンサルタント 技術顧問 岡 孝雄

2019.3.8(金)
(株)北海道技術
コンサルタント
技術報告

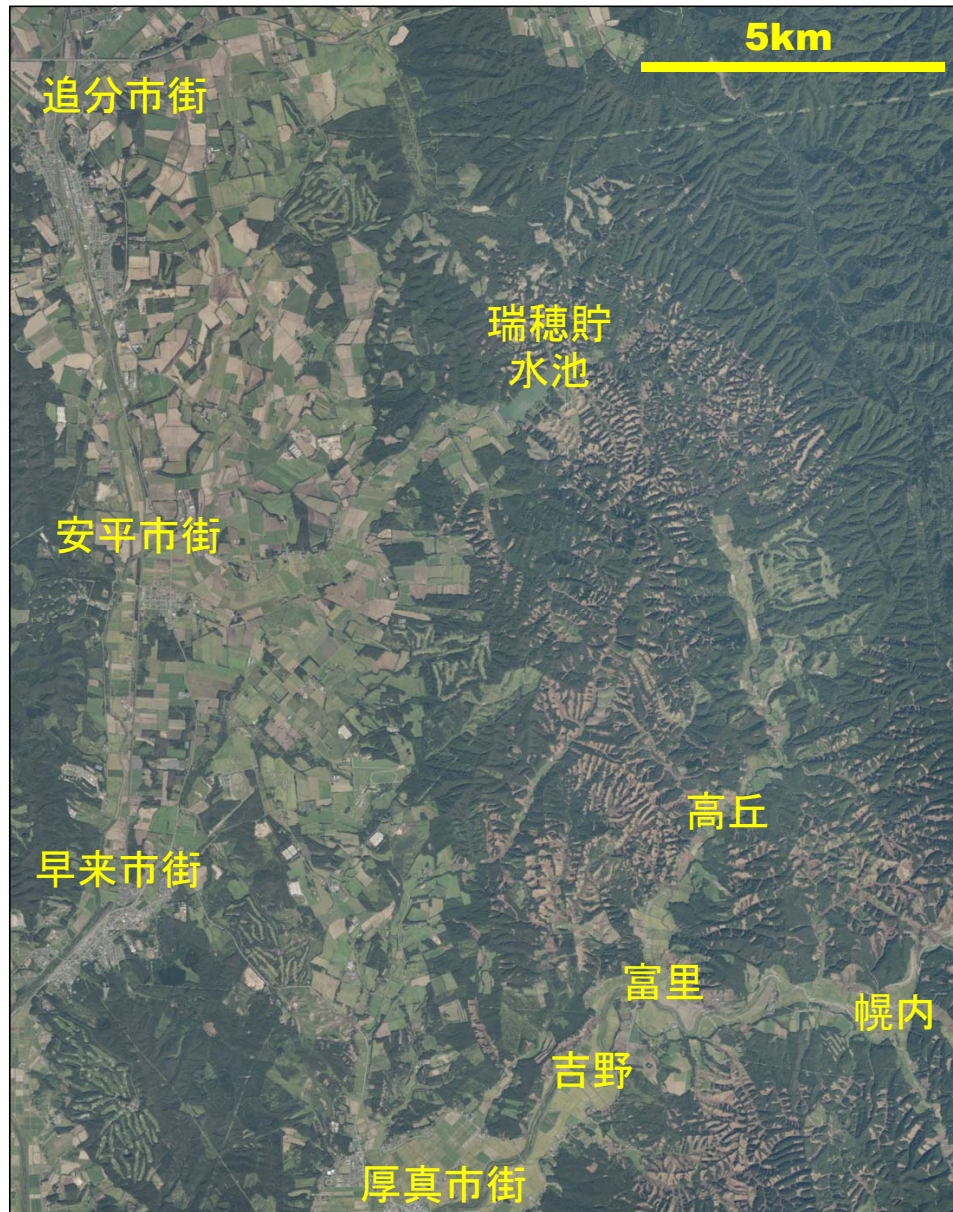
図3 胆振東部地震による厚真町中・北部とその周辺地域で発生した多発崩壊。
国土地理院2018.9.11撮影空中写真「安平地区」使用。

この地震によりほぼ瞬時に山地～丘陵地(林地・農地)に数1,000箇所にも及ぶ崩壊・地すべり箇所が出現した(図3)。緊急調査が関連学会・研究機関などで進められ、当研究会も厚真地域の調査研究を長年進めてきた関係から特に地形・地質学的把握の面に取り組むべきと考え、9月中旬～12月中旬および3月初旬に周辺の早来町・むかわ町を含め延べ11日の現地調査を進めてきた(図2)。多数の崩壊地などの観察・写真撮影を進めてきた結果、崩壊現象のタイプ分けと発生メカニズムの概要が明らかとなり、今回のような多発崩壊が厚真地域の過去1万年史の中では初めての現象ではないかとの知見を得た。

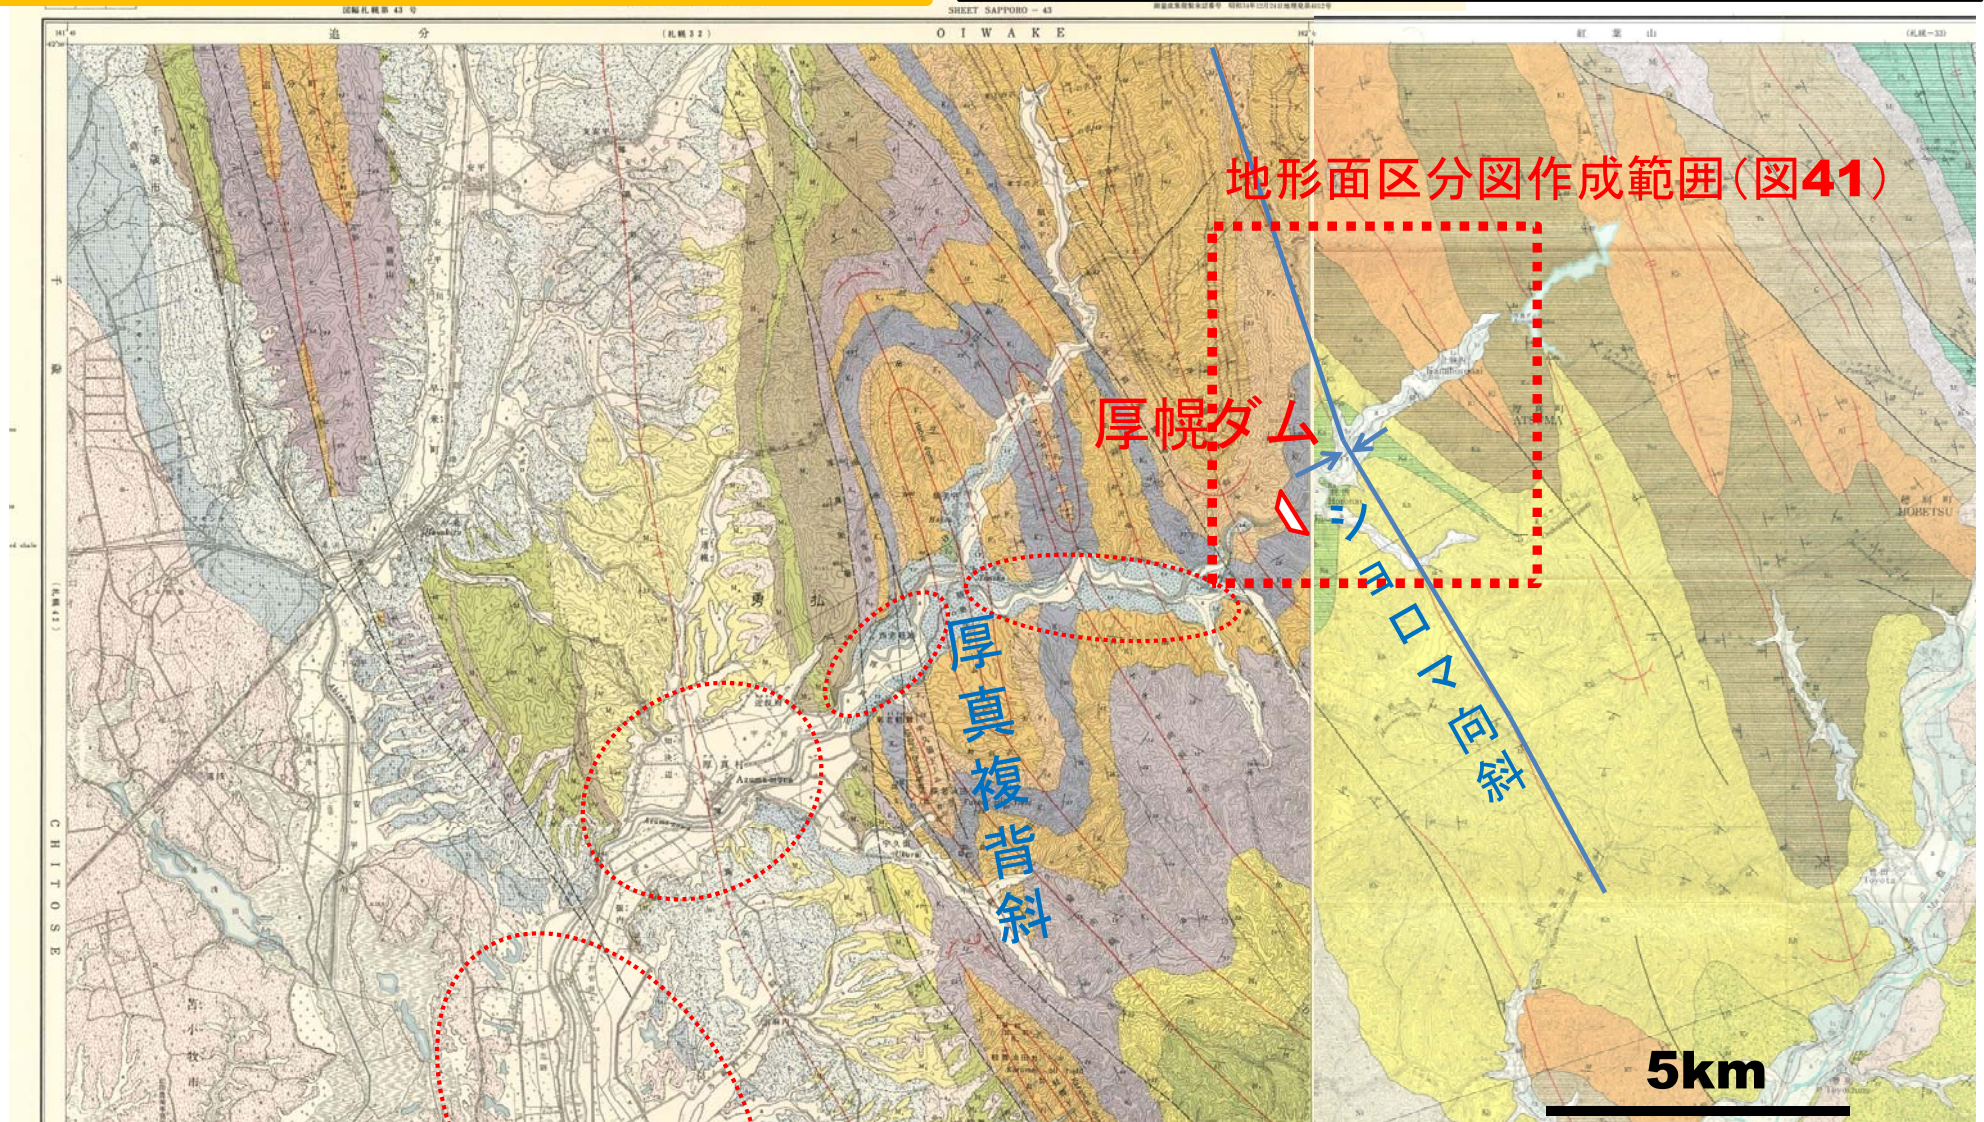
図5. 厚真川中～上流域の地形と地質
(地質調査所1960年発行5万分の1地質図幅「早来」・「穂別」)

厚真町を中心とした地域の地質は地質図幅「早来」・「穂別」に示されるが、主に新第三系堆積岩よりなる褶曲地帯で、地形的には細かく開析された山地(小起伏; 標高400m以下)と丘陵地を主体とするが、西寄りの部分では中期更新世以降の海成段丘が発達する(図5)。厚真川が北東から南西へ向かって流れ太平洋に注ぐが、その流域には沖積低地が膨縮を繰り返して分布する。狭くなった部分には、石狩低地東縁断層帯などの地質的構造線(帯)が通過することから、沖積低地の広がりには活構造(断層)に規制されている可能性がある。さらに、中～上流部では下位よりT1～T5の河岸段丘面の発達が顕著である。T5面(現河床からの比高30m前後～40m前後)でも、その形成(離水)時期は5～6万年前で、それより古い(高い)段丘面は確認できず、地殻変動の進行により消失したものと思われる(地殻変動の激しさを反映)。なお、褶曲帯のうち、鶴川市街北東側丘陵から厚真町高丘付近に至る右雁行褶曲群(新たに厚真複背斜と呼ぶ)は活構造の可能性が高い。

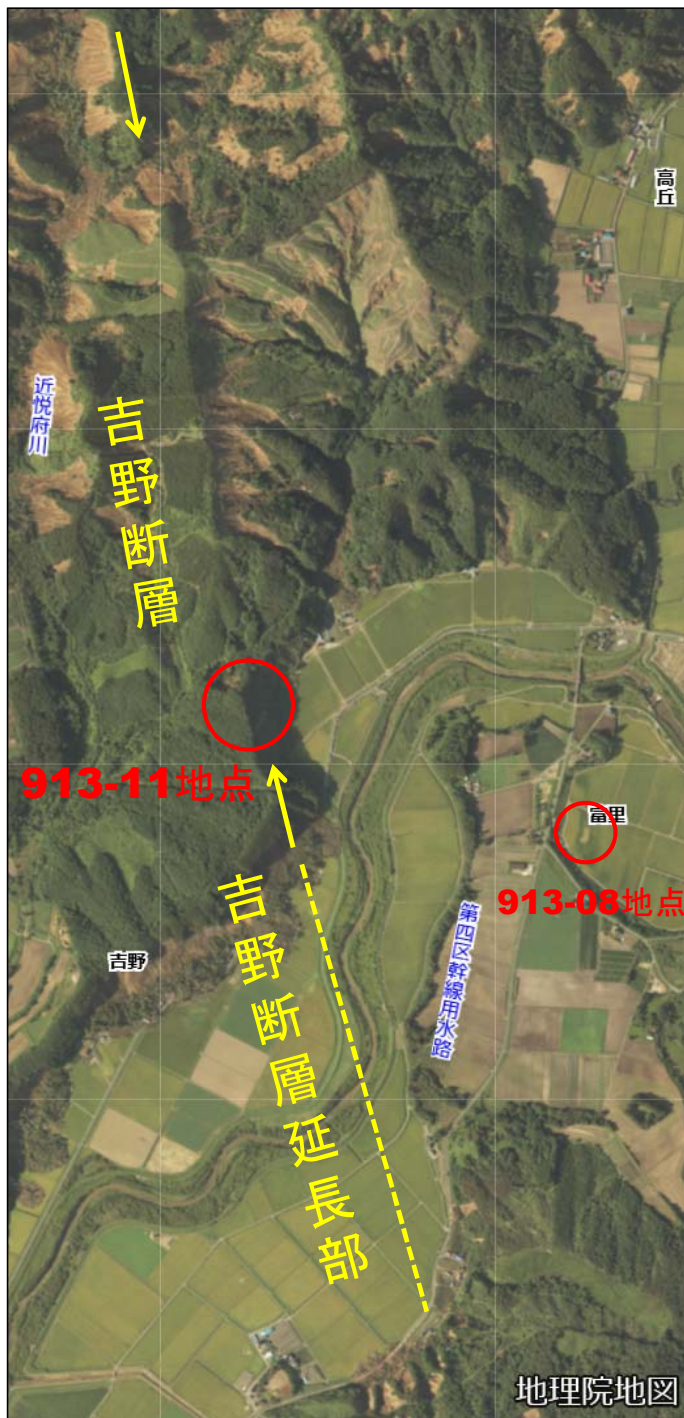
図6. 吉野断層関連の空中写真
 国土地理院2018.9.6撮影空中写真「厚真川地区」の一部使用.

国土地理院の厚真町周辺のデジタル標高地形図(2018年9月作成)によれば、厚真川沿いの朝日～幌内においては、南北方向のリニアメントがいくつか認められる。そのうち、富里西方(吉野東側)のもの(図6)については既存の活断層露頭に加えて、今回の地震で新たな活断層露頭が出現した(図7)。東落ち高角度の階段状断層で、概査によればTa-d(8,800年前頃降灰)基底面の総計の落差は約5mである。Ta-c(3,300年前頃同)も変位を受けるが、Ta-b(1667年同)は地形なりに断層を覆っており、切られていない。よって、8,800年前以降2回以上の断層活動があったと推定した。その他の証拠も含めて活断層として確定したことから、これを「吉野断層」と呼ぶことにした。今回のこの活断層については新たに活動した証拠は認められなかった。その他の活断層の可能性のあるリニアメントについても動いた証拠はない。

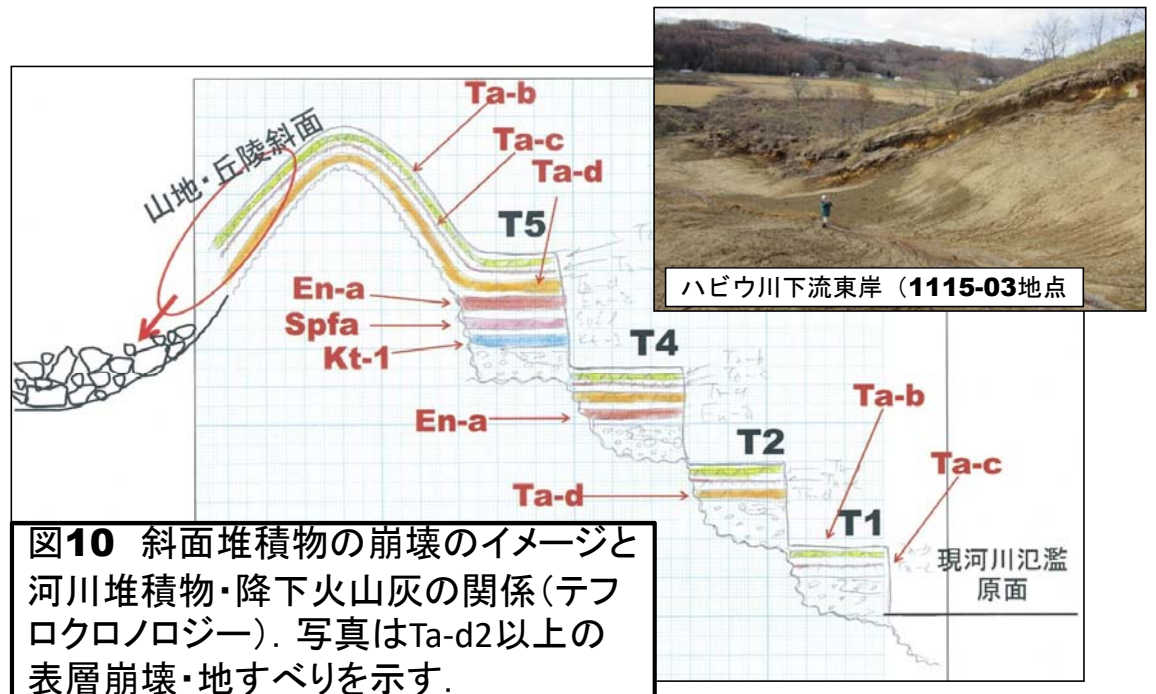
図10 斜面堆積物の崩壊のイメージと河川堆積物・降下火山灰の関係(テフロクロロジー). 写真はTa-d2以上の表層崩壊・地すべりを示す.

著者らは厚真川上流域については、厚幌ダム建設工事の遺跡調査に関連して火山灰編年学(テフロクロロジー)に基づいて地形面区分を行った(岡ほか, 2017; 岡, 2018a; 岡ほか, 2018). 5段の段丘面(下位よりT1~T5)が区分され、各段丘面の構成堆積物とTa-dを主体とした斜面堆積物の調査を行い、6万年前以降の地学的環境変動の解明を行った. 同川の中流域(厚真市街~幌内間)でもほぼ同様な地形面区分が可能で、調査は断片的であるが、上流域とほぼ同様な地形面区分が可能である. 厚真川の中・上流域は支流を含めて崩壊多発地域にほぼ一致するが、山地・丘陵斜面を含む地形面区分と今回の地震崩壊の関係のイメージを示すと図10のようになり、崩壊は一般的には斜面堆積物で生じている. 斜面堆積物は厚さが2~3m程度であり、その下部3/5は降下火山灰Ta-d(Ta-d1+Ta-d2)火山灰質ローム(粘土質)が占め、上部2/5はTa-c、Ta-b、腐植土など構成されている. 崩壊は一般的に火山灰質ロームを残し、軽石質のTa-d2以上で生じており、毛布のようにおおう斜面堆積物に重力加速度に匹敵する最大加速度が作用し、Ta-d2以上のルーズな表層部に浮き上がるような力が全体として作用し、あたかもホバークラフトのように下方へ移動したと思われる. なお、富里でのTa-dの直下の腐植土・木片の年代測定からTa-dは8,700y.BP(暦年)が想定でき(岡・近藤ほか, 2017), 問題となる斜面堆積物は約9,000年前頃から形成が始まったと考えられる.

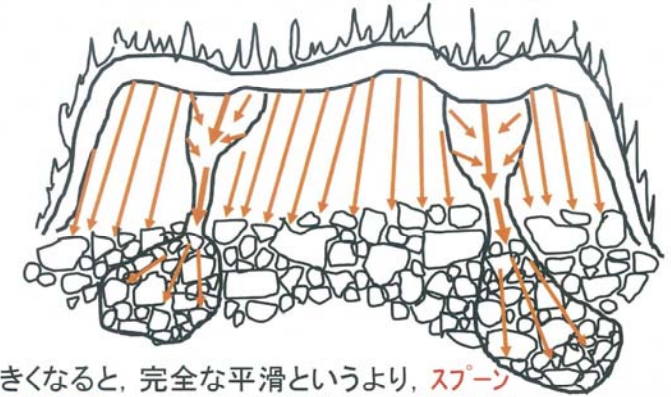
図13 平滑型斜面での崩壊のイメージ

★幅10～20m前後の小規模な場合(図13の左図; 図14): 斜面下では崩落状態で流動性は弱い。

★幅が数10m以上の規模の場合(図13の右図; 図18,19の924-05地点): 完全な平滑というよりスプーン状の浅沢が存在しており、浅沢単位で崩壊物が集積し、斜面下(低地で)舌状の地すべり体が形成され、押し出し部分の平面形状は凸凹となる。

幅10～20m前後の小規模な場合には斜面下では崩落状態で流動は弱い。

幅が大きくなると、完全な平滑というより、スプーン状の浅沢が存在しており、浅沢単位で崩壊物が集積し、斜面下(低地で)舌状の地すべり体が形成され、押し出し部分の平面形状は凸凹となる。

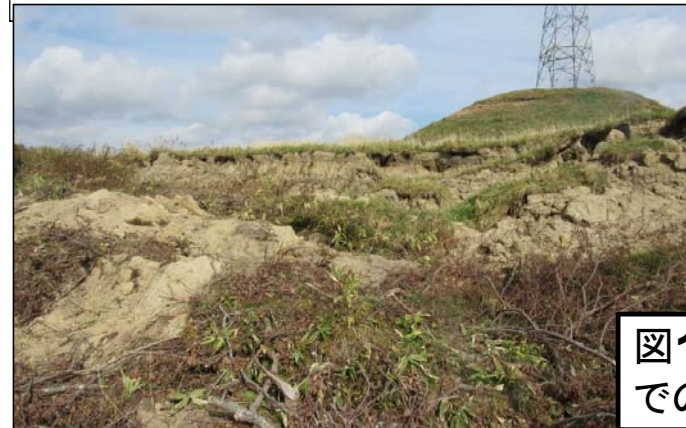
図16 盛り土のある台地際での崩壊(1023-06地点)

★盛り土のある台地際での崩壊(図16)

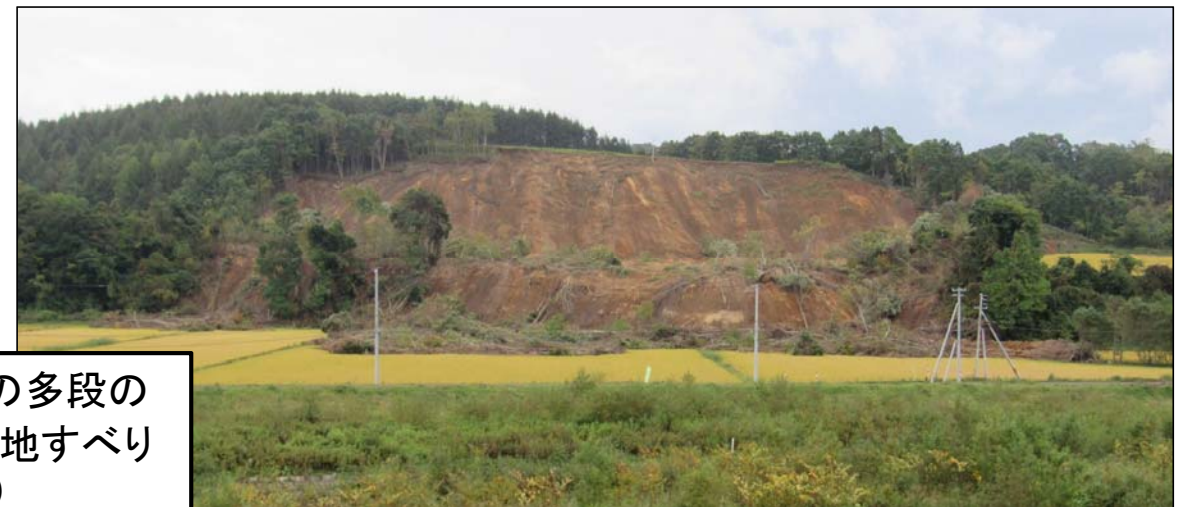
図15 階段状の多段の段丘での崩壊・地すべり(924-03地点)

★階段状の多段の段丘での崩壊・地すべり(図15の924-03地点)

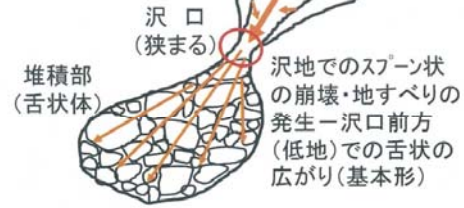
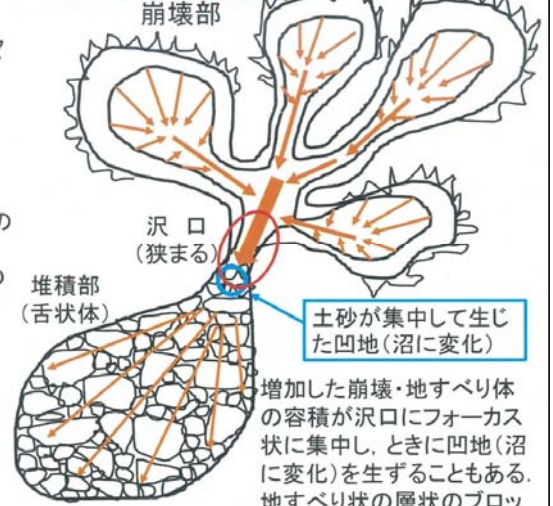
図17 沢単位での崩壊・地すべりのイメージ

★分岐の進まない小沢の場合(勾配大)の場合(図17左図): 沢地でのスプーン状の崩壊・地すべりの発生と沢口前方での舌状の広がりの基本形が認められる。

★枝沢が生じ分岐の進む沢(勾配大)の場合(図17右図, 図19の924-06地点): 増加した崩壊・地すべり流体が沢口にフォーカス状に集中し、ときに凹地(沼に変化)を生ずることもある(図20)。地すべり状に押し出されたものは、層状のブロックとして押し出された部分に、土石流的になったものが混在状態になる。

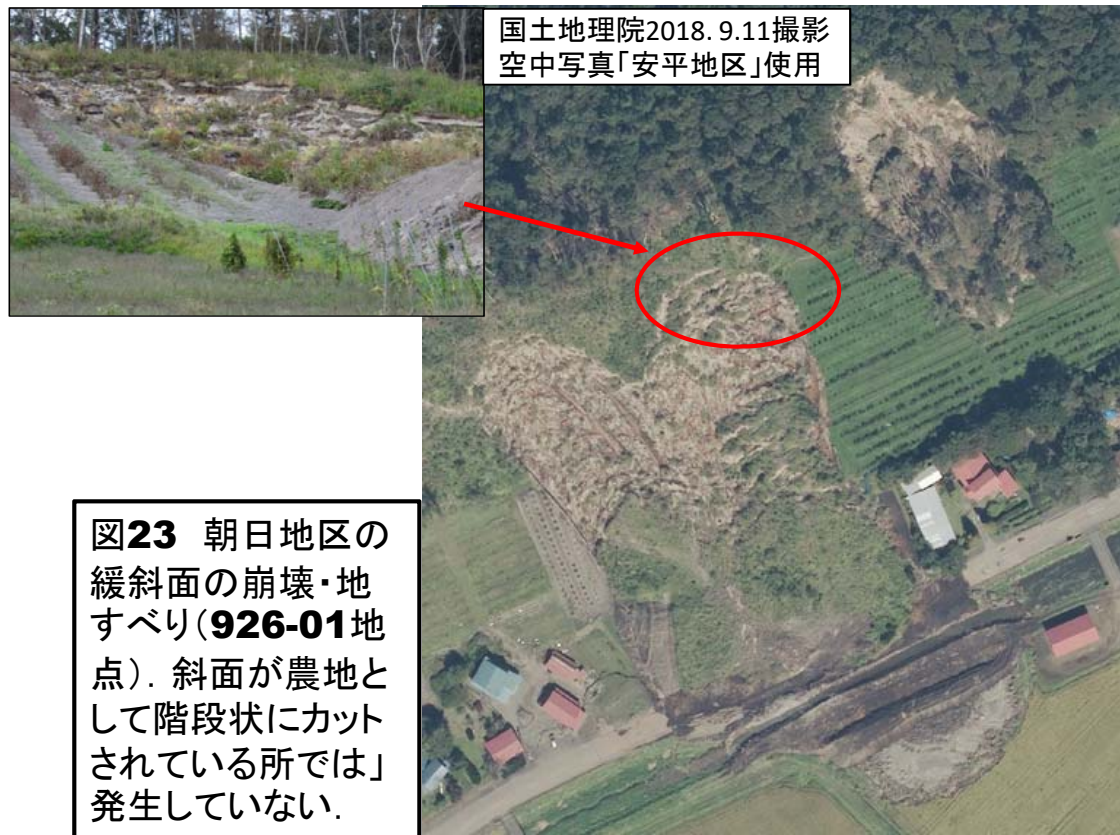
図23 朝日地区の緩斜面の崩壊・地すべり(**926-01**地点)。斜面が農地として階段状にカットされている所では発生していない。

これらの地域(丘陵)は新第三系の向斜部(厚真向斜)に該当し、萌別層の砂質泥岩の上に、**Ta-d**(9,000年前頃降灰)以降の**Ta-c**、**Ta-b**の降下軽石層とそれらと互層関係の火山灰質ロームおよび腐植土よりなる斜面堆積物が**2~3m**の厚さで重なっている。斜面は**10°** 前後ときわめて緩いが、**震度7**の強い揺れにより、**100箇所近い箇所**で表層崩壊・地すべりが発生した(次頁図22)。典型的なものとして、朝日地区の道路沿いの事例(**926-01**地点)を示す(図23, 24)。

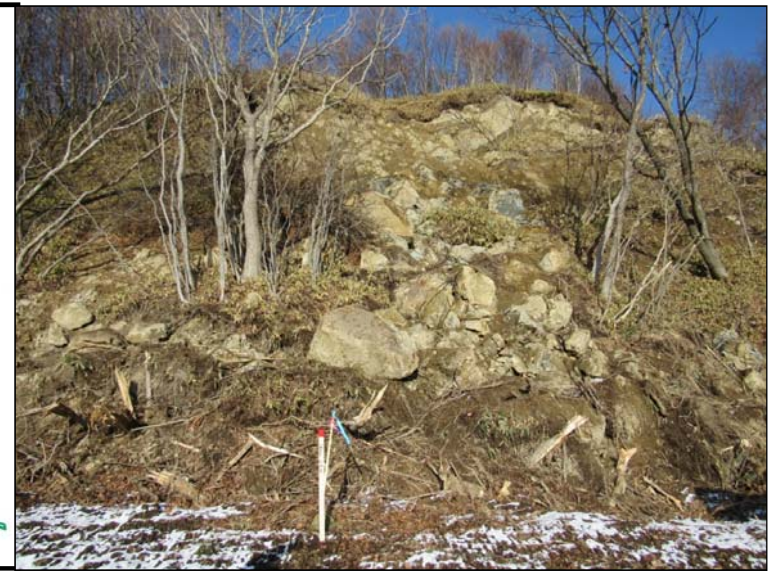
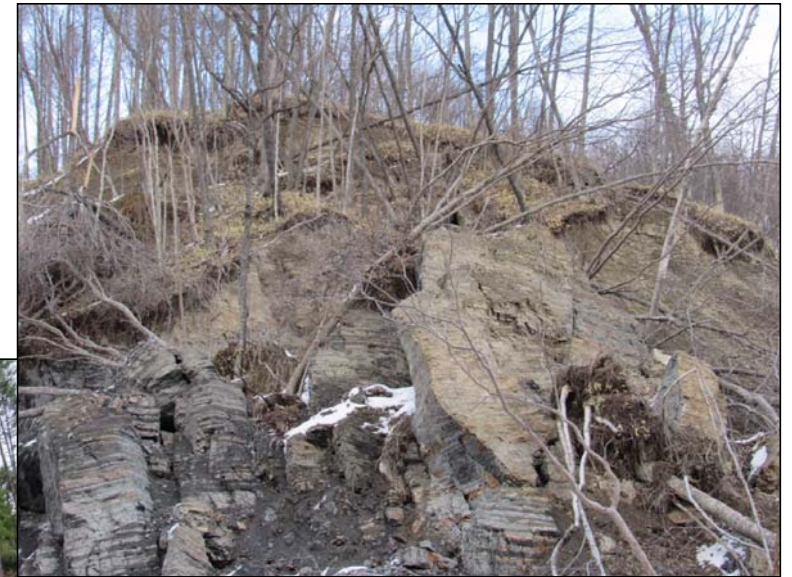
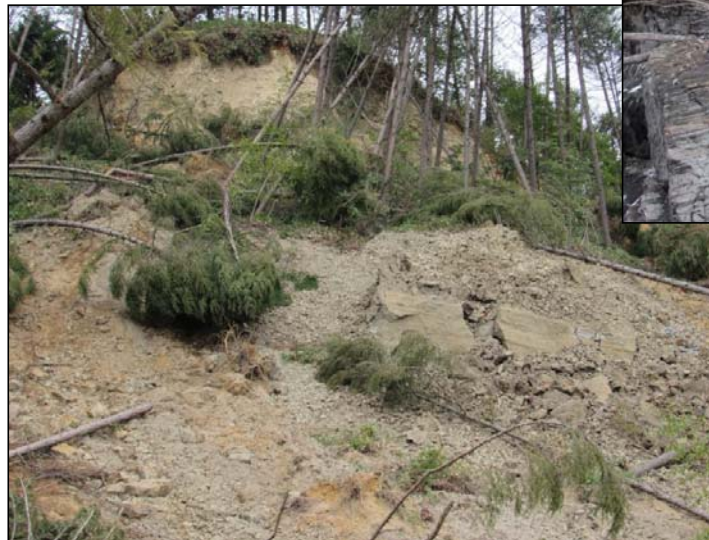
図26 新第三系岩の崩落箇所写真。左下: 日高幌内川**924-09**地点(大規模地すべりの隣接箇所)、右上: 穂別栄の毛似湾川入り口—震源地付近。

新第三系の崩落箇所が、調査した範囲内では厚真町管内高丘(図11の**1115-15, -16**地点)、日高幌内川(同**924-09**地点; 図26左下)、ウクル川支流石油沢、むかわ町穂別栄の毛似湾川(図2, 図26右上)などで認められる。**高丘の例を除くと、震源地付近で認められるが、そこで何が起きたのかを詳しく知るためには今後の詳しい調査が必要である**。

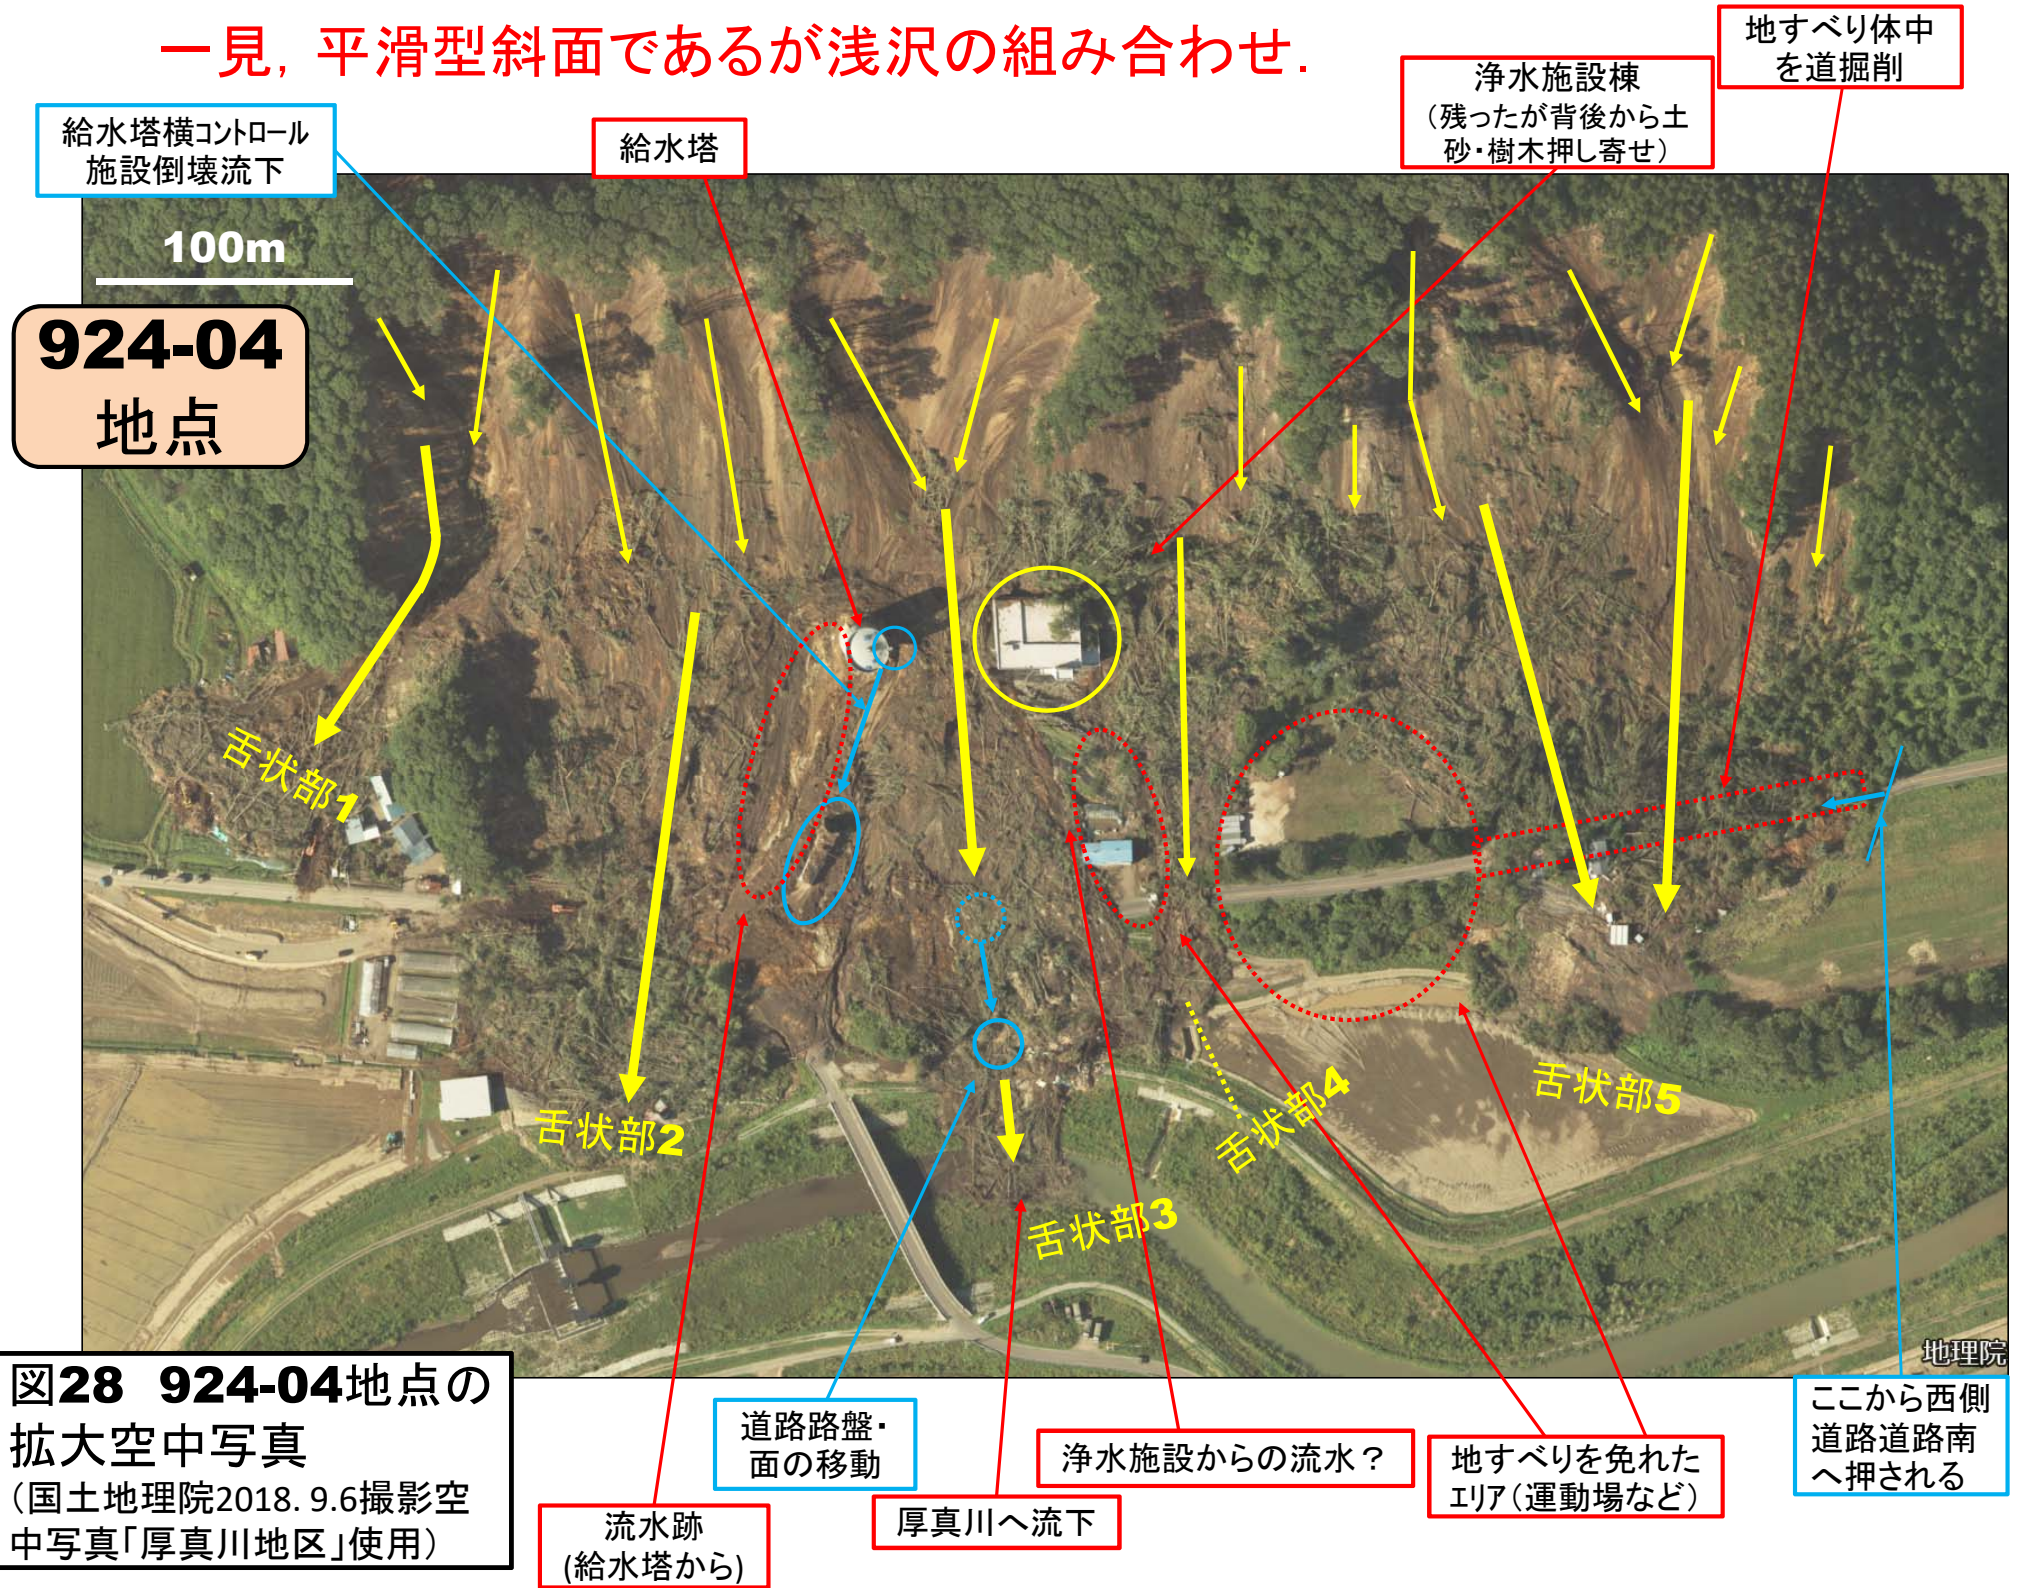
図28 924-04地点の拡大空中写真
(国土地理院2018. 9.6撮影空中写真「厚真川地区」使用)

給水塔横コントロール施設倒壊流下

浄水施設棟
(残ったが背後から土砂・樹木押し寄せ)

道路路盤・面の移動

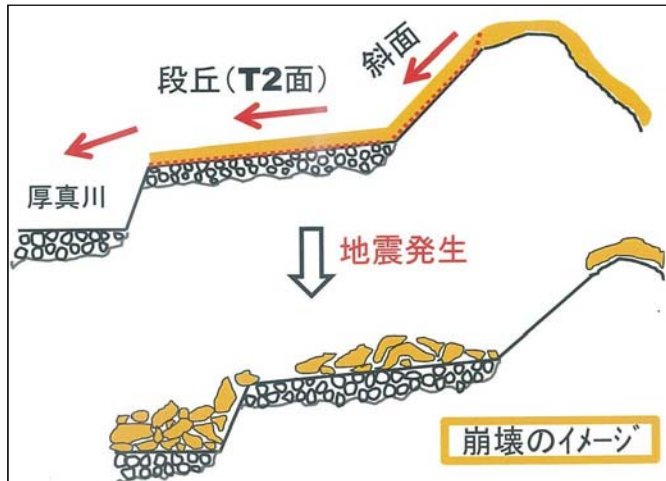
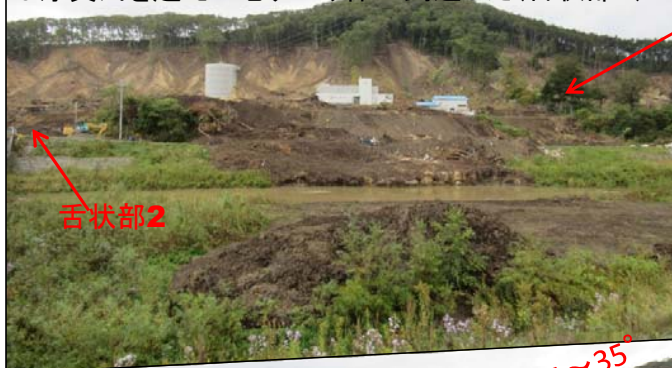
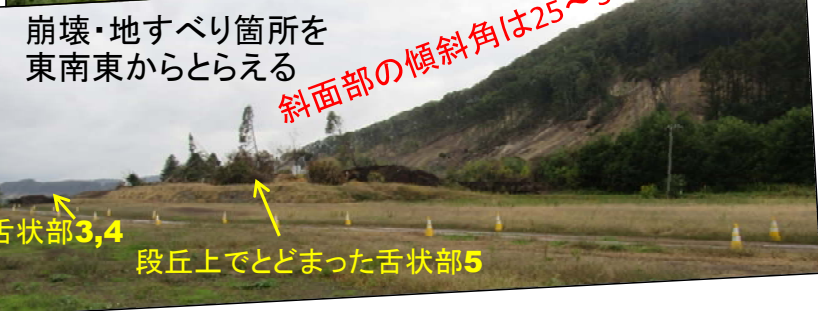
図29 富里配水池付近(924-04地点)の崩壊・地すべりのイメージと写真

段丘堆積物の主体(礫層)は削剥されていない。崩壊・流動したものは**Ta-d**以上の斜面堆積物と段丘上のそれに相当するもの(表層堆積物)。

厚真川南岸から崩壊・地すべり箇所をとらえる。中央部は厚真川を越えて地すべり体が到達した(舌状部3)。

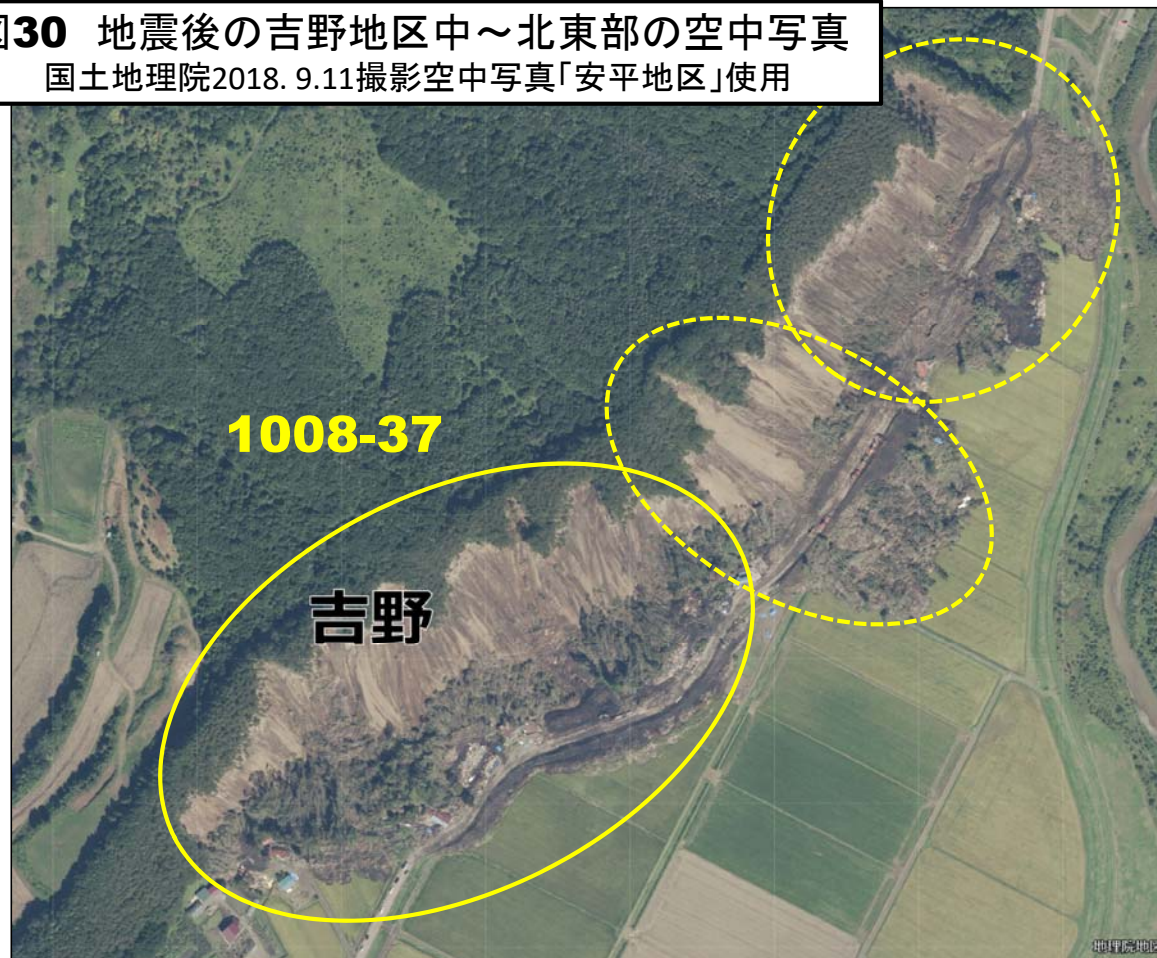
図30 地震後の吉野地区中～北東部の空中写真
国土地理院2018. 9.11撮影空中写真「安平地区」使用

1.3kmにわたり一見**瀑布状の崩壊**が続くが(図30, 31), 平滑型斜面ではなく**多数の浅沢を単位とした崩壊・地すべりの集積体**である(図32). 崩壊斜面のトップはT5面(高位段丘)であり, 斜面下には切れ切れにT1面(低位段丘)が存在していた. 崩壊イメージを断面で描くと図33のようになる. 崩壊物の大半は斜面に存在していた斜面堆積物であるが, 崩壊部のトップではT5面の堆積物(段丘礫層+Kt-1+Spfa+Ta-d+Ta-c+Ta-b+腐植層+火山灰質ローム層)のうちTa-d以上のものが崩壊して巻き込まれている可能性があるが, 詳しい調査は今後の課題である. 現地は現在、整地が進んだ(図34).

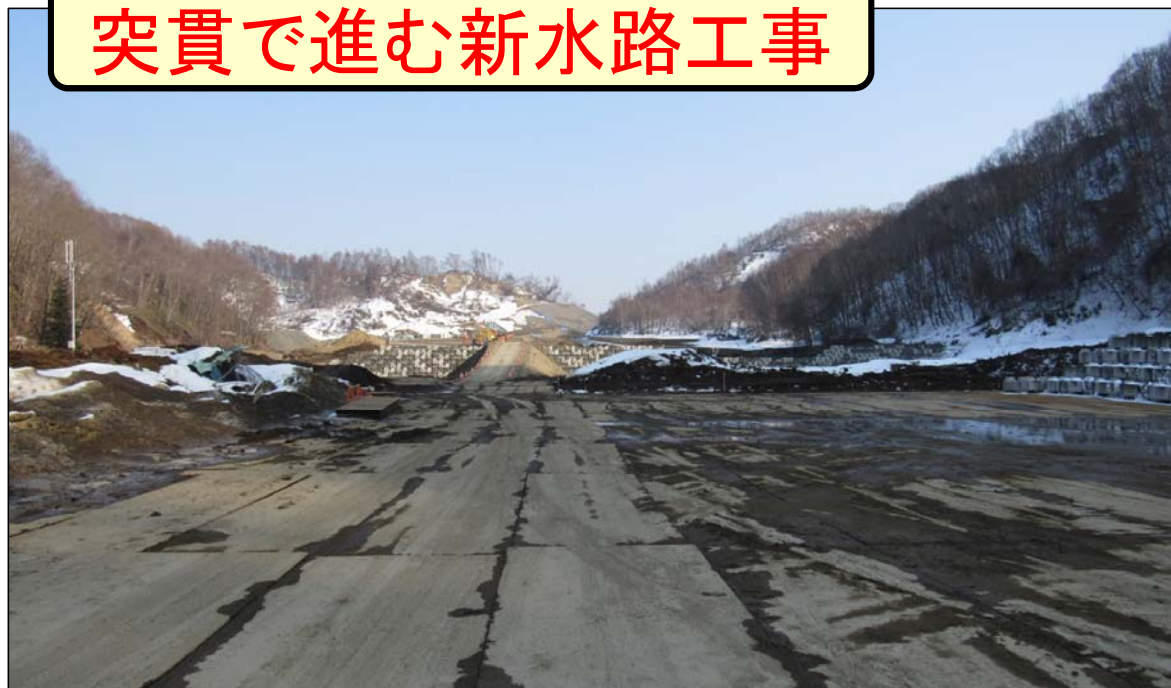
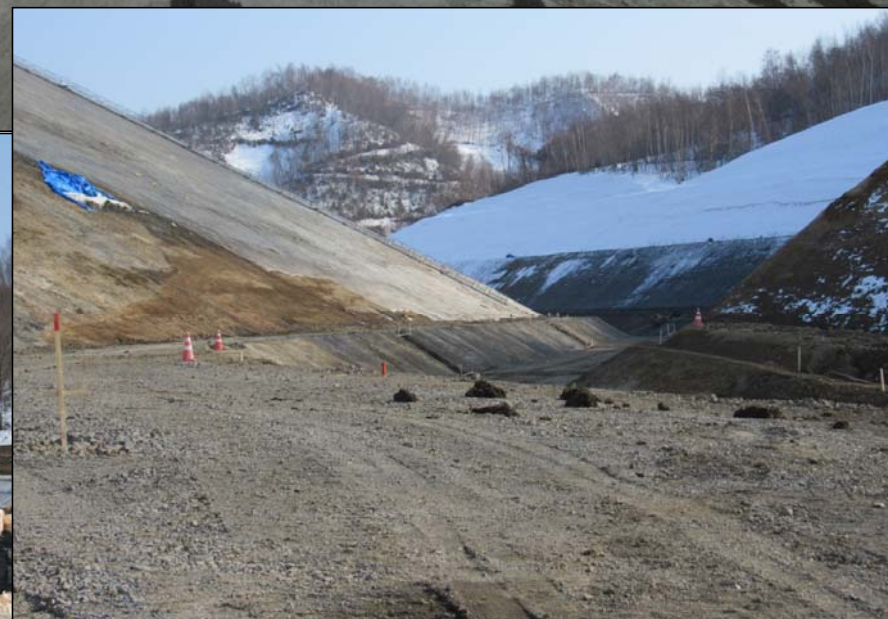
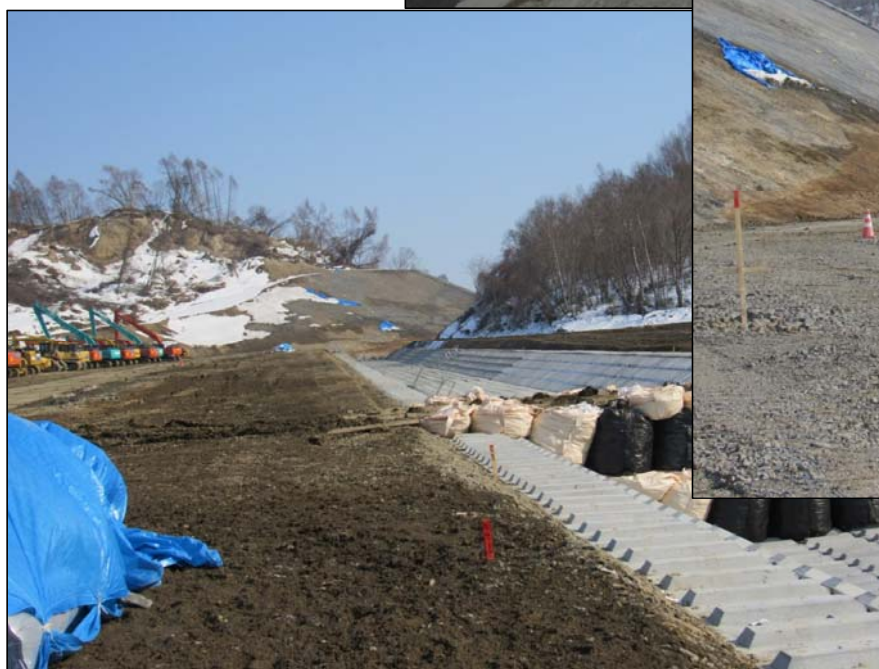
図38 突貫で進む水路工事の写真

突貫で進む新水路工事

新設水路は地すべり体が衝突した南側の谷壁を縁取るように配置されており(図35), 掘削断面には新第三系の露出と, その上を占める斜面堆積物および地すべり体の存在が確認できる(図38).

地すべり指定箇所で大規模な地すべりが発生したもので、西側尾根部の移動が生じ、日高幌別川の谷を塞ぐ結果となった(図35, 36, 37, 40)。地震後の空中写真によれば、前者については、送電線の位置変化によれば、地すべり体の移動距離は370mであるが、地すべり崩壊部での開きは500m以上に達する。移動したブロック(幅200m弱×800m)は新第三系軽舞層泥岩より成り、南～南東へ10°程度の層理を有し、層理面がすべり面になったと思われる。地すべり閉塞箇所付近で17地点34孔のボーリング調査が7社連携で進められたが、その後の突貫工事により、3月初旬時点で現地ではすでに水路通過部の開削がほぼ終了し、新たな水路も完成に近づいている(図38)。今後、生じた堰き止め湖を各地の農地などへの流出土砂を運びこんで埋め立て上流側と水路を連結させることが検討されている(図39)。

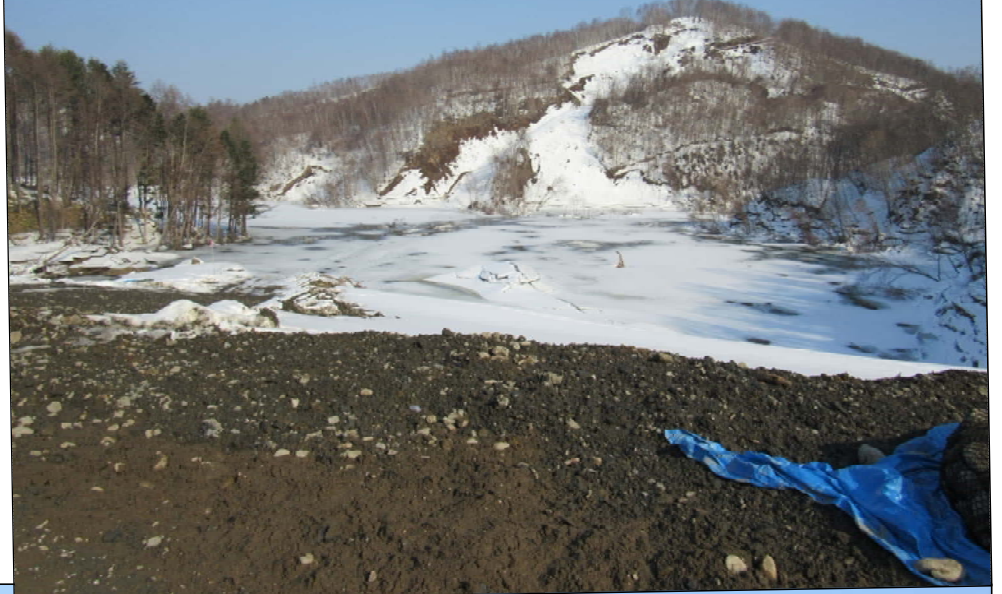
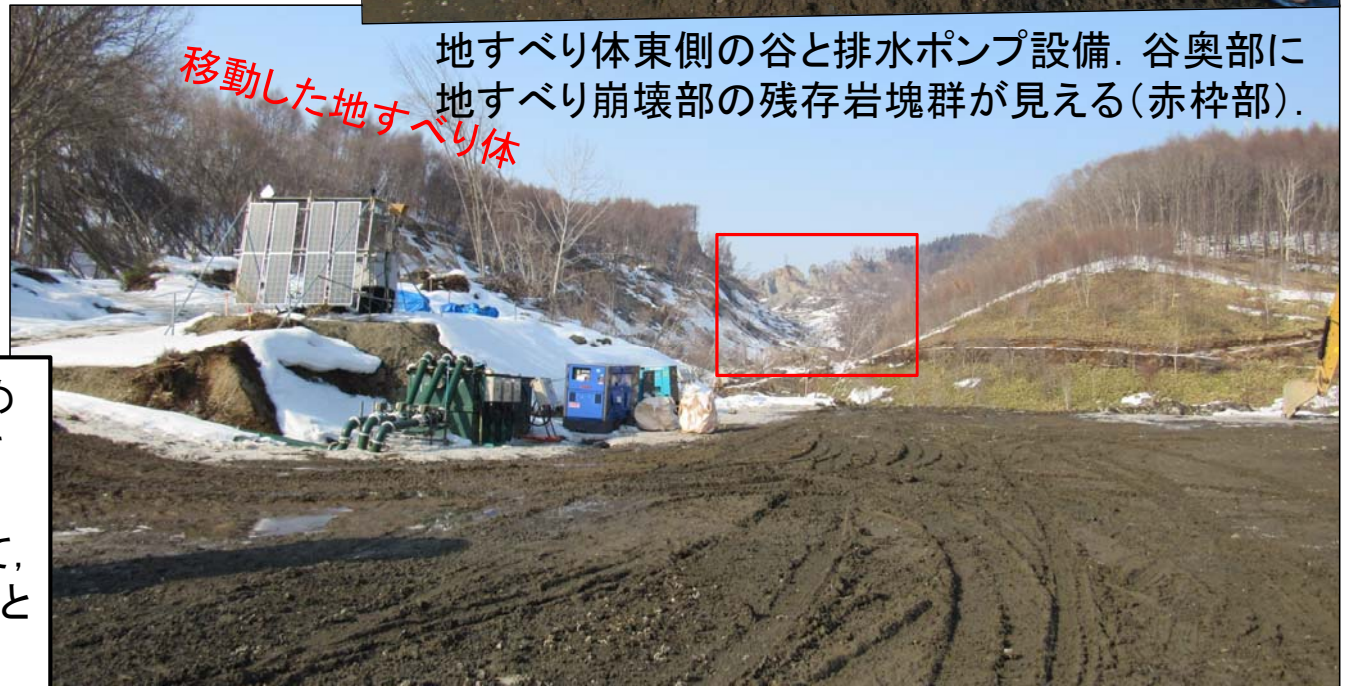
図39 冬季に生じた堰き止め湖. ポンプで排水が行われている. 今後, 農地などへの流出土砂を運びこんで埋め立て, 上流側と水路を連結させることが検討されている.

堰き止め湖と新設水路(左写真). 新設の水路底より現在の湖面(排水中)で5m程度低い.

地すべり体東側の谷と排水ポンプ設備. 谷奥部に地すべり崩壊部の残存岩塊群が見える(赤枠部).

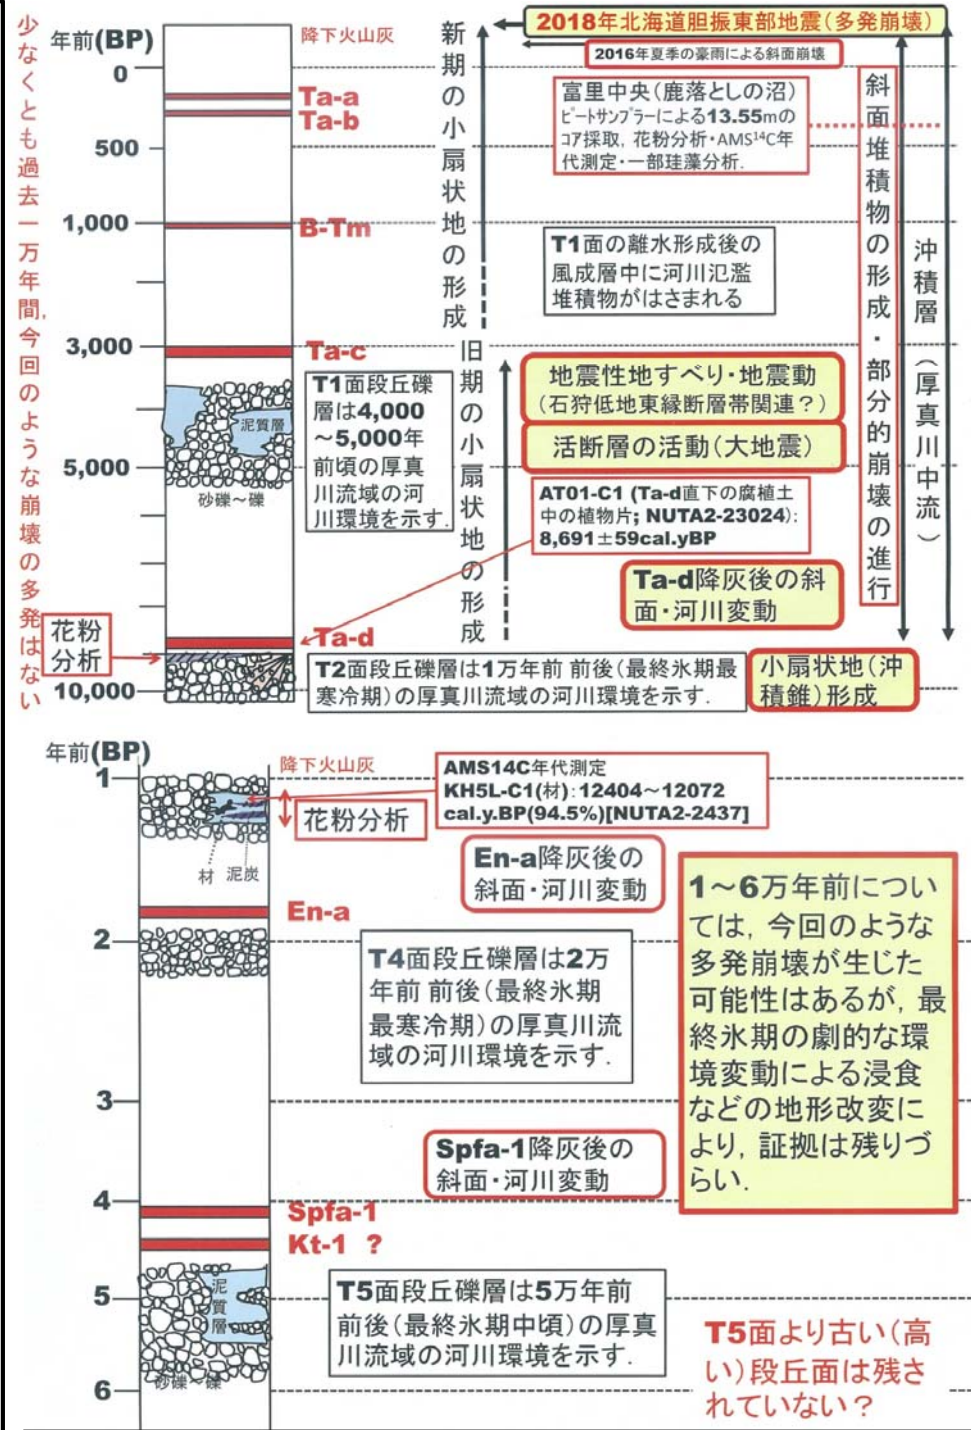
図42 厚真川中・上流域の過去約6万年間の地学的環境変動の図(岡, 2018aより引用・改変)と説明

中流域を含めて段丘堆積物(T1~T5面), 現河川氾濫原堆積物(沖積層)および斜面堆積物の解析から過去6万年間の層序(地史)をまとめた結果(図42), 過去の顕著な地変についてはTa-d降灰後の斜面・河川変動(8,800年前頃; 縄文時代早期), 活断層の活動?(5,000年前頃; 縄文時代前期)が指摘できる。地震動に関連する証拠と言っても, 厚幌1遺跡の地すべり移動体など数例に過ぎない(田近ほか, 2015)。その他, 年代は不明であるが, 厚幌ダム湖周辺には数箇所, 古い地すべり地形が存在する程度である。今回のような地震による瞬時に崩壊・地すべりが多発したとすれば, 斜面の崩壊跡や, 沢・低地へ流出した舌状の地すべり体が無数に存在すると思われるが, その証拠は今のところ認められていない。ただし, 厚真川沿いの沖積層が比較的厚く存在する所ではそのような地すべり体は地下に隠されている可能性も否定はできない。さらに, いわゆる沖積錐と呼ばれる小扇状地形の中に, 今回のようなTa-d火山灰などを主体とした攪乱状の堆積物が存在しないかの吟味も必要である。このように, まだ不確かな点, 調査すべき点はあるが, 現時点の判断としては過去約1万年間にはこのような崩壊・地すべりの多発現象は検出されていない。もし, それが確かであれば, 我々は縄文人も遭遇しなかった地震と地変を経験したことになる。
